Znalezisko wraka płaskodennego statku z Dębego gm. Nowy Dwór Mazowiecki

Rocznik Muzeum Wsi Mazowieckiej w Sierpcu 1, 23-33

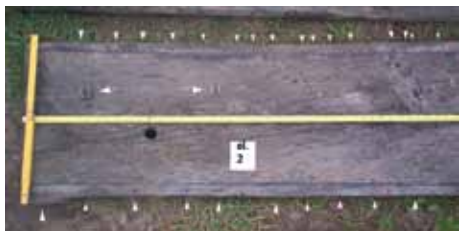
Fot. 1. (autor A. Piasecki).

Kleпки poszycia obecnie posiadają długości od 2 do 2,5m, po odkryciu miały długość około 7m. Szerokość ich waha się od 24 (el.8) do 51cm (el.10), zaś grubość wszystkich wynosi około 7cm. Rzuca się w oczy dysproporcja wymiarów szerokości w stosunku do podanych przez pana Reszkę¹⁴, który określa wymiary między 44 a 65cm. Różnica wynika prawdopodobnie ze skurczu drewna w efekcie przesuszenia mokrych elementów wraka. Nie zaobserwowano również wspomnianych przez autora nierównych obłamów na końcach klepek, gdyż obecnie oba końce klepek są równo przycięte, prawdopodobnie wskutek pocięcia klepek na części oraz wyrównanie obłamań. Wspomniane przez pana Reszkę rowki na przyjęcie listew uszczelniających istnieją rzeczywiście oraz zachowują podane wymiary, nie zaobserwowano jednak opisanej metody montażu tychże listew za pomocą jałowcowych kołków. W rzeczywistości listwy te przybijane były gwoźdźmi, co 3 do 10cm, gwoździe jak też ślady po nich zachowały się bardzo licznie (fot. 1).

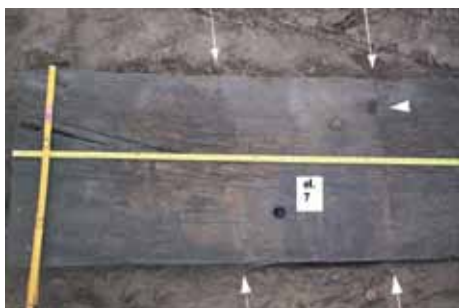
Fot. 2. (autor A. Piasecki).

obserwacje z natury poczynione przez Reszkę¹⁶, jak też wyraźne odciski denników na wierzchniej powierzchni klepek dna (el. 8, 10, 12, 47); (fot. 2). Ogółem zachowało się 20 denników z wręgami, czyli 10 par zestawów usztywniających, zamontowanych pierwotnie co 0,8-1,00m. Poza tym w każdym denniku wykonano 3 przepusty żezowe, po jednym w przejściu dna w burtę oraz jeden w połowie długości dennika.

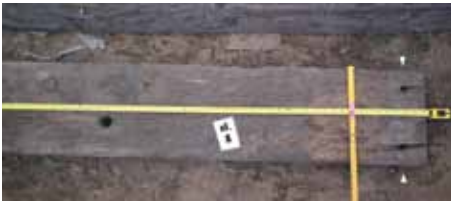
Fot. 3. (autor A. Piasecki).

padle, co wyklucza zastosowanie łączenia klepek w jeden pas poszycia na tak zwane złącze skośne – mocne efektywne i szeroko stosowane. Może tu chodzić o technikę łączenia klepek jedynie przy zastosowaniu dodatkowego elementu, krótkiej nakładki tzw. „szali”, w tym przypadku jednak brak takiej. Być może funkcje szali spełniał dennik, pod którym były łączone klepki i w który wbijano gwoździe. Ślady po gwoździach w spodniej części dennika zaobserwowano w trzech elementach (13, 17, 53), występują tam parami, naprzeciw siebie, przy obu krawędziach dennika, co może uprawdopodobniać tę tezę (fot. 3, 4, 9).

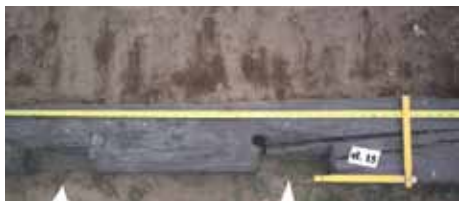
Fot. 6. (autor A. Piasecki).

Do ciekawszych przykładów denników należy zaliczyć elementy 14, 15, 50. W elemencie 15 wykonano 2 prostokątne wręby prawdopodobnie do zamontowania na stałe (świadczą o tym ślady po gwoździach) dwu elementów pionowych (fot. 6). Trudno orzec o ich funkcji, być może stanowiły element konstrukcyjny ściany ładowni lub innego pomieszczenia. W elementach 14 i 50 natomiast wykonano gniazdo masztu (fot. 7, 8). Większa część gniazda masztu wykonana została w elemencie 14, w elemencie 50 wykonano część gniazda jedynie na głębokość 5cm. Gniazdo masztu ma budowę stopniową, pierwszy stopień o prostokątnym rzucie ma wymiary 38 na 26cm i zagłębiony jest w denniku na 5cm. Drugi stopień o głębokości 7cm ma wymiary 28 na 22cm. Prawdopodobnie wymiary stopnia drugiego (lub nieco mniejsze) odpowiadają wymiarom piąty masztu.

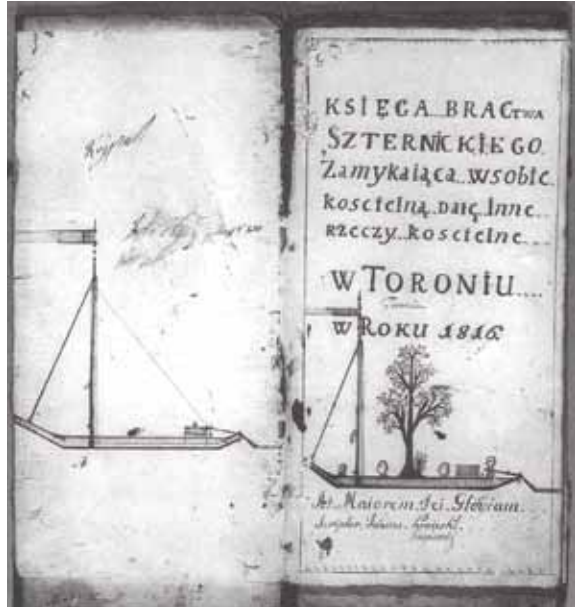
Ryc. 1. Przedstawienie berlinki z 1816 roku (K. Kluczward, *op. cit.*, s. 170).

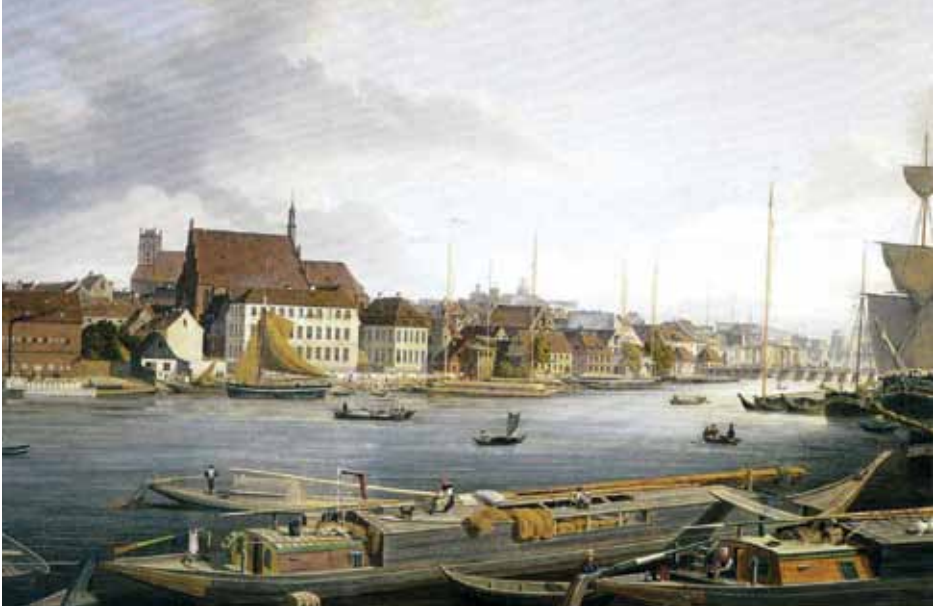
Ryc. 2. Berlinki w porcie szczecińskim; obraz olejny autorstwa L. E. Lüttkego z 1839 r. (M. Czasnoję, *op. cit.*, s. 17).

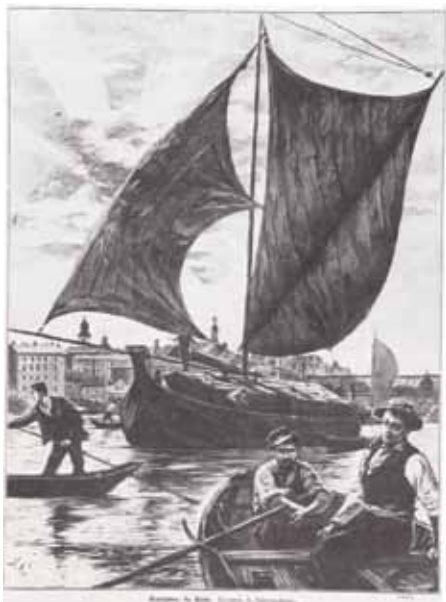
Ryc. 3. Berlinka na Wiśle w Warszawie;
drzeworyt ilustracyjny E. Gorazdowskiego
z 1881r.
